Case no. 40-(Ⅲ)

暖房機器

事故の真相が明らかに 熱影響でホースの劣化促進

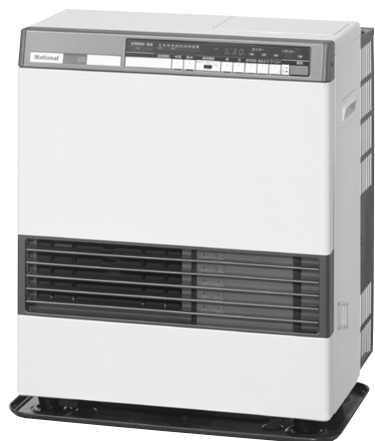
図1●松下電器産業のFF式石油温風機「OK-3537」

25機種15万2132台が回収および点検/改修の対象となった。2006年6月30日時点における所有者把握数は67.4%に当たる10万2499台。

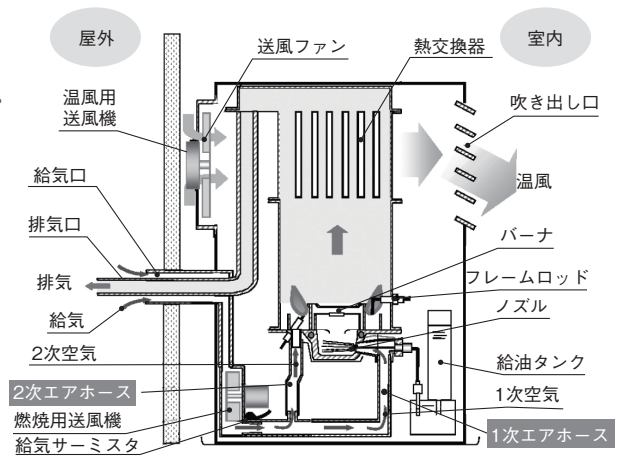
造は各社各様だが、同社のFF式石油温風機の場合には、給気系は途中から、混合気用の空気が通る「1次エアホース」と、完全燃焼させるための空気が流れる「2次エアホース」に分かれていた(図2)。

図2●FF式石油温風機の構造
給気系の2次エアホースの亀裂と他の異常が併発した。

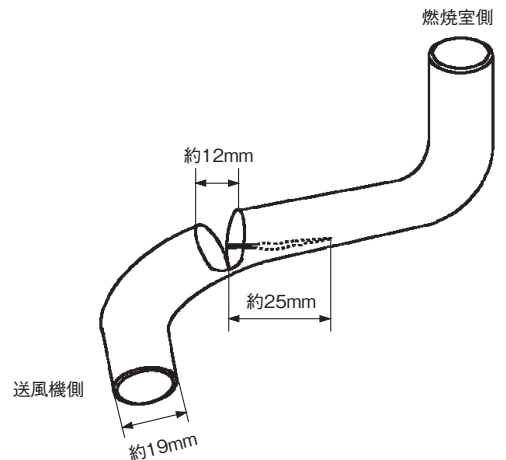
例えば、1人が死亡、1人が重体となった、2005年11月21日の長野県上田市の事故では、2次エアホースの送風機側湾曲部の外側に開口部約12×深さ約13mmのV字形の孔が存在した(図3)。加えて、熱交換器には不完全燃焼により発生したすすが一部を閉塞するほど付着しており、給排気筒にはつぶれによる変形やハチの巣が見られた。

図3●長野県上田市で事故を起こした石油温風機の2次エアホース

開口部約12×深さ約13mmのV字形の孔が見つかり、ホースは辛うじてつながった状態だった。さらに、このV字形の孔から燃焼室側に向かって幅約2×長さ約25mmの亀裂が走っていた。

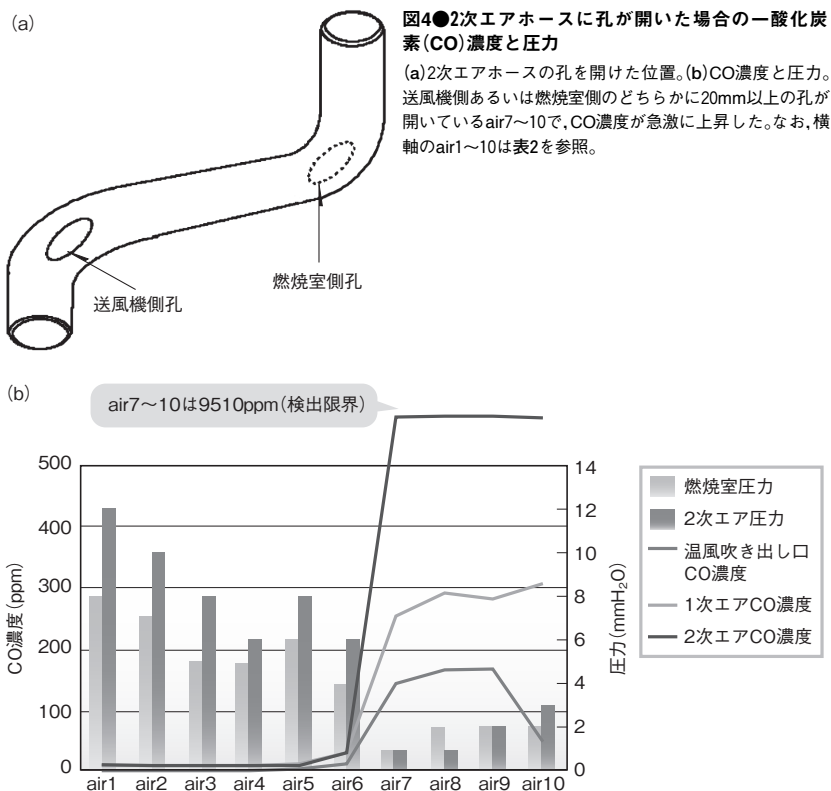
その結果、一酸化炭素濃度は、送風機側、燃焼室側を問わず、孔の大きさが20mmになると急激に増え、特に2次エアホース内では9510ppm以上と、測定器の検出限界を超えた(図4)。

がやはり20mmに達すると燃焼室側の2カ所で急上昇した。とりわけ燃焼室に最も近い測定個所では266.3℃と、NBR(アクリロニトリル・ブタジエンゴム)製エアホースの劣化を促進させる領域に突入していた。

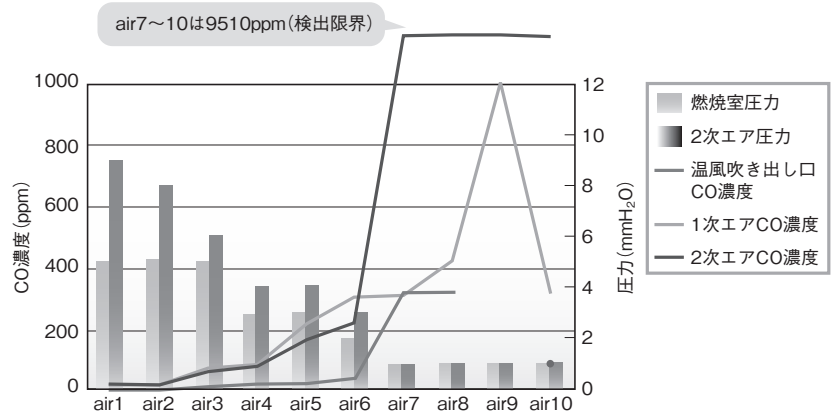
風機に異常のないときより100ppmほど上昇し、圧力は燃焼室内と2次エアホース内で共に1mmH₂Oと平衡状態になった(図5)。送風機異常は、一酸化炭素濃度の上昇と燃焼排ガスの逆流を促すようだ。

図5●2次エアホースに孔が開くと同時に、送風機異常が発生したときの一酸化炭素(CO)濃度と圧力
air7以降、特に温風吹き出し口におけるCO濃度が2次エアホース単独異常のときより約100ppm上昇した。さらに圧力も、air7の条件から燃焼室内と2次エアホース内が共に1mmH₂Oと平衡状態になった。なお、横軸のair1~10は表2を参照。

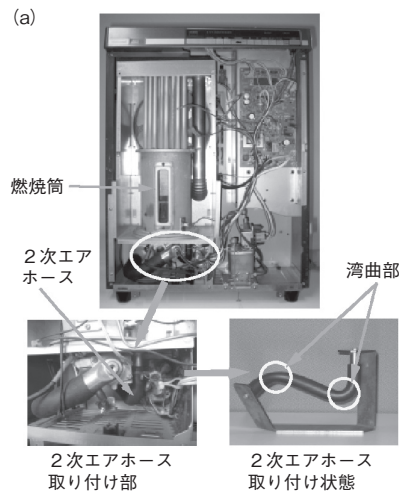
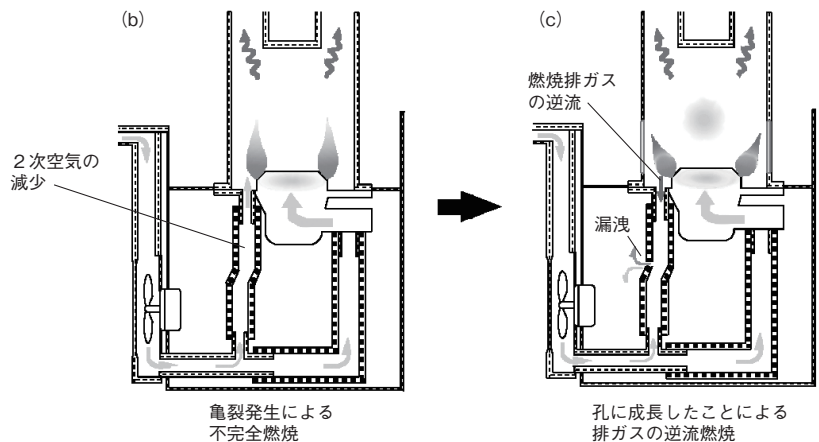
1次エアホースと燃焼室をつなぐ2次エアホースの形状はS字形で、取り付け時のねじりなどによる応力が特に湾曲部のホース表面に残留した。さらに、この2次エアホースがNBR製だったために、応力が残留する湾曲部の表層を中心に大気雰囲気中のオゾンによる酸化を受ける。そしてこの劣化現象は、2次エアホースが燃焼筒下部に位置していたことから燃焼時の熱の影響を受けて促進され、亀裂が生じた(図6(a))。

こうなると、燃焼室に送られる2次空気が減少するため、不完全燃焼により一酸化炭素濃度が徐々に上昇し始める〔図6(b)〕。その間にも、亀裂は外側、さらには内側から進展し孔へと成長。それが一定の大きさになると、2次エアホース内の送風圧力が低下し、燃焼室から完全燃焼していない燃焼排ガスが逆流して、さらに孔から漏洩し始めたのである。

2次エアホースの孔と併発した、給排気筒や送風機、熱交換器の異常は、こうした一酸化炭素濃度の上昇や燃焼排ガスの逆流を促進する結果となった〔図6(c)〕。

図6●事故の発生メカニズム

(a)2次エアホースはS字形に湾曲して取り付けられるため、応力が残留する。しかも燃焼筒下部に位置することから、燃焼時の熱の影響を受ける。これにより、オゾンにより酸化し劣化した2次エアホースには亀裂が生じ成長。(b)すると、燃焼室に送られる2次空気が減少し、不完全燃焼で一酸化炭素濃度が徐々に上昇する。(c)2次エアホースの亀裂が一定の大きさの孔になると、2次エアホース内の送風圧力が低下し、燃焼室から完全燃焼していない燃焼排ガスが逆流し、さらに孔から漏洩し始める。

は、2次エアホースに亀裂などの異常が生じ、燃焼ガスが漏洩する恐れがある機器については、燃焼ガスが漏洩した際に機器が停止するための安全装置を設ける。事故につながるようなエアホースの劣化が懸念される際には、オゾンなどの酸化物質による経年劣化が起きにくい材料を使う。併せて、ねじりなどによる残留応力が生じない構造とする。
